CONSULTA BARCOS MLBW (Consulta 20231109)

Diante das consultas individuais (BRA64, BRA35 e medidor chefe), do Conselho e Diretoria da ABCHPE25 ao CT sobre conformidade dos barcos fabricados pelo estaleiro homologado MLBW, o CT deliberou pontuar as características dos barcos MLBW e emitir parecer de conformidade em conjunto.

HPE 25 - Novos Barcos (a partir de 063)

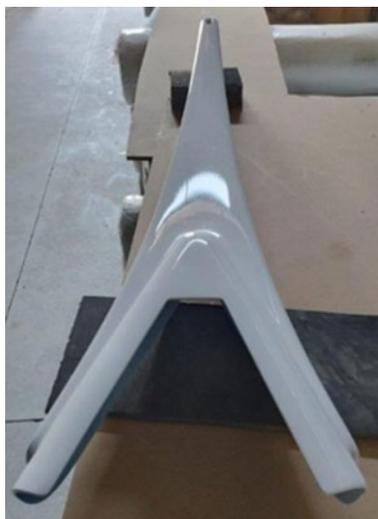
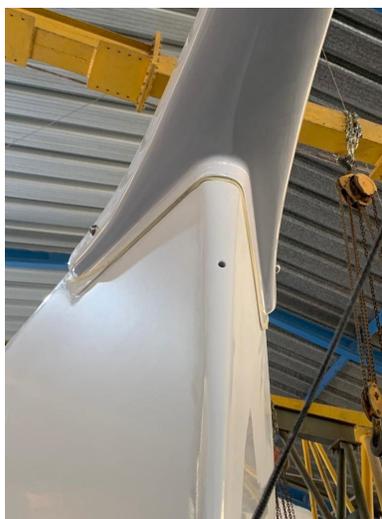
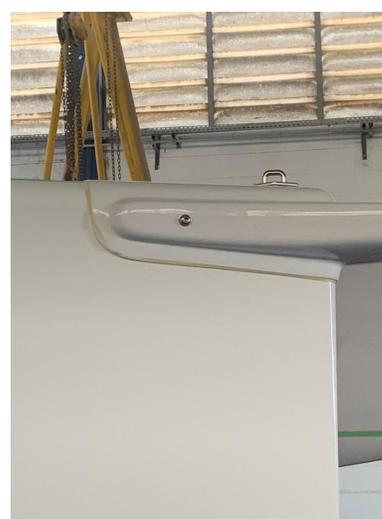
1. Fixação do gurupés

O novo gurupés foi feito na mesma forma dos anteriores, contudo difere em suas especificações quanto ao sistema de fixação ao casco, com flanges laterais e superiores que se encaixam/moldam no casco e roda de proa, conforme figuras abaixo:

Quanto as referências da folha de medição (Apêndice C, Seção 6.3 Convés, Item #16) - *Distância entre a projeção vertical da proa e o centro do furo de fixação do moitão do cabo do punho de amura do assimétrico, medida na superfície superior do gurupés (mm) / Máx. 1010 mm – não foi observada divergências nas medidas.*

O novo modelo tem um peso, em média, superior em 0,2 kg em comparação com o modelo anterior e a maior quantidade de material tem impacto irrelevante no custo do equipamento.

- a) Por ter mais apoio no casco, distribui melhor as forças, diminuindo desgaste na região dos parafusos laterais;
- b) Elimina a necessidade de constantes ajustes ao bobstay, os quais com o tempo levam à ovalização dos furos de fixação ao casco;
- c) O novo modelo pode ser instalado, sem ajustes significativos, nos demais barcos já construídos;
- d) O uso do novo modelo não implica em substituição imediata do modelo anterior, podendo ambos conviver;
- e) O novo modelo traz uma melhoria, que é restringir a alteração na altura do ponto de fixação do cabo de amura do assimétrico, principalmente para baixo (que na prática “estica” a testa do balão);

Parecer CT: favorável à aprovação pela ABCHPE25, por meio de seu Conselho Administrativo (na forma do item 5.6 (m) do Estatuto ABCHPE25) ou por acordo com o Fabricante (na forma do que prevê o item D.3. (a), das Regras da Classe HPE25).

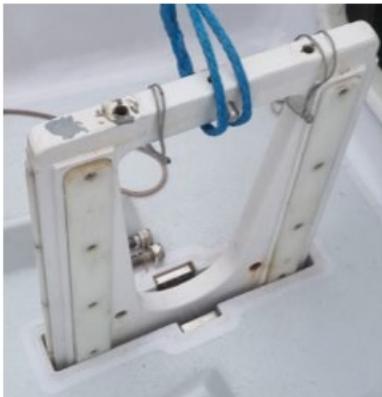
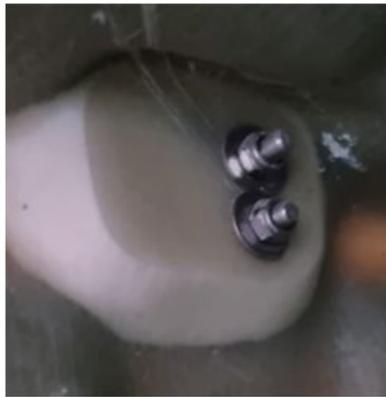
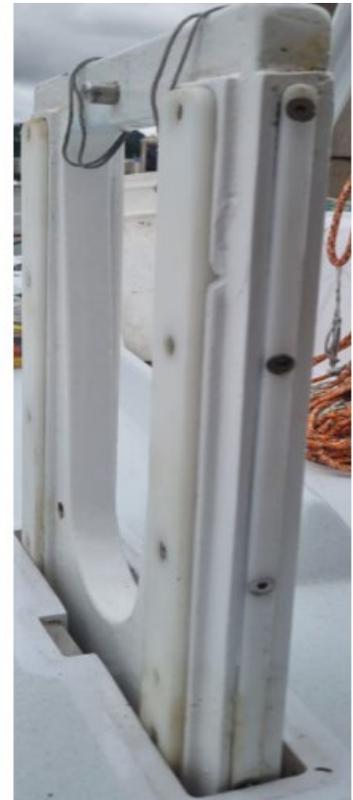
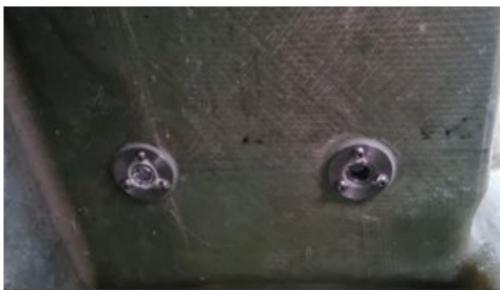
2. Encaixe da quilha móvel

O sistema MLBW não é novo na classe. Os barcos da primeira geração, fabricados na HPE em Catalão, já utilizavam as guias em nylon fixadas na lâmina da quilha ao invés de fixadas na caixa de quilha.

As regras da classe não especificam medidas do conjunto de caixa de quilha e guias. Nota-se que devido ao fato das guias serem fixas na lâmina de quilha, o vão livre da caixa de quilha no MLBW é ligeiramente superior (vão livre com ~6 mm a mais, detalhes no Anexo I). A arquitetura do sistema diminuiu as espessuras das guias frontal e posterior, sem impacto relevante durante a velejada.

A quilha apoia no casco por um sistema de pino e mancal, substituindo a flange de inox.

O novo sistema de freio consiste em 2 parafusos M16 que atravessam a caixa evitando que a quilha se movimente no sentido vertical.

- a) O sistema de caixa de quilha com guias mais finas elimina a possibilidade de modificação da posição e da angulação da quilha no plano vertical por meio de manipulação das guias;
- b) O sistema de freio impede acidentes quando o barco estiver navegando, risco presente em outros sistemas de freio adotados no passado;
- c) Dispensa estropo para içamento do barco;
- d) As quilhas novas podem ser instaladas nos barcos existentes, assim como as quilhas existentes podem ser instaladas nos barcos novos, obviamente adequando-se as guias;

Parecer CT: considerando que o sistema já foi utilizado na primeira geração e não se vislumbra alteração de característica ou ganho de performance, o CT é pela aprovação.

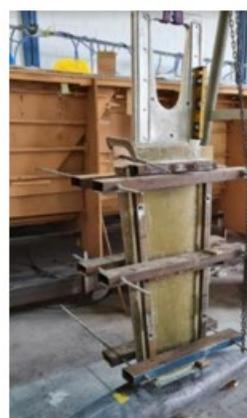
3. Lâmina da quilha

Novas ferramentas foram desenvolvidas para (i) substituir o molde desgastado e com sinais de fadiga da capa de fibra e (ii) garantir mínima deformação da capa de fibra na alma de ferro fundido.

Quanto às referências da folha de medição (Apêndice D), a quilha fabricada pela MLBW não apresentou divergências:

- Seção 6.3, item #7: peso
- Seção 6.5, todos os 5 itens: dimensões (comprimento, largura e espessura)

Quanto aos controles de perfil/*shape*, não há parâmetros nas regras da classe e não foram mencionados pela MLBW.

Parecer CT: em estudo recente acompanhado pelo CT, com comparação empírica de barcos existentes, o perfil da quilha construída pela MLBW apresentou divergências no shape, notadamente no bordo de ataque. Portanto, mesmo não tendo referência de dimensões na folha de medição, considerando a filosofia da classe, é entendimento desse CT que o perfil deve ser ajustado para buscar, dentro do possível, a similaridade entre os barcos da classe. Acredita-se que o gabarito/ferramenta que se encontra em desenvolvimento pela administração da Classe para apreciação deste CT e aprovação em Assembleia, deverá sanar as principais controvérsias sobre esse assunto.

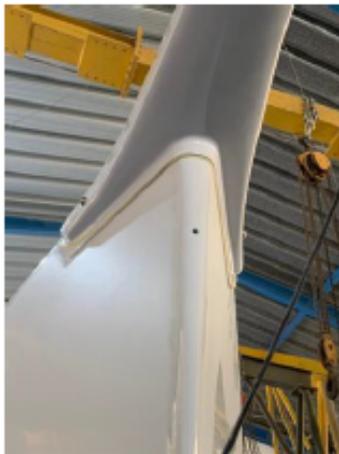
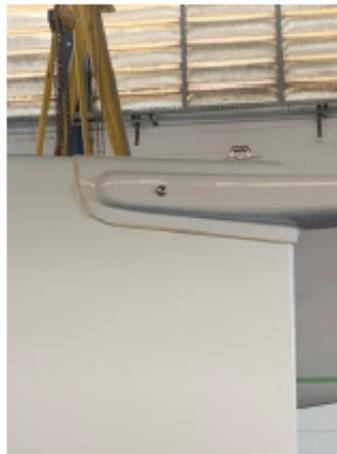
Fixação do Gurupés

- A nova peça utiliza o molde do gurupés existente, tendo sido acrescentado encaixe na roda de proa

- A nova fixação proporciona um posicionamento único e mais estável;
- Elimina a necessidade de constantes ajustes ao bobstay, que com o tempo levam à ovalização dos furos de fixação ao casco;
- Padroniza a altura do ponto de fixação do tack do balão;
- Acreditamos que o efeito estético mais contemporâneo seja um incentivo aos proprietários atualizarem os barcos mais antigos;
- Em caso de colisão, a peça é confeccionada para fraturar imediatamente a frente da roda de proa;
- Maior facilidade na reposição do gurupés em caso de quebra, pois o alinhamento de 2 parafusos é mais simples do que 4 parafusos;
- Não impõe necessariamente a troca imediata das peças em uso;
- Peso similar ao modelo anterior (+200g);
- Impacto financeiro: não implica em preço mais alto para reposição
-

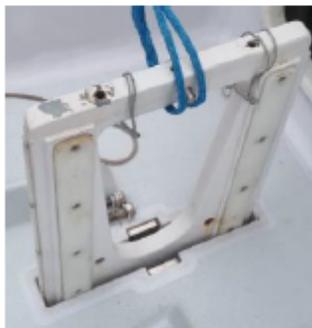
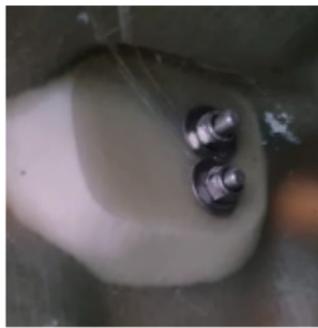
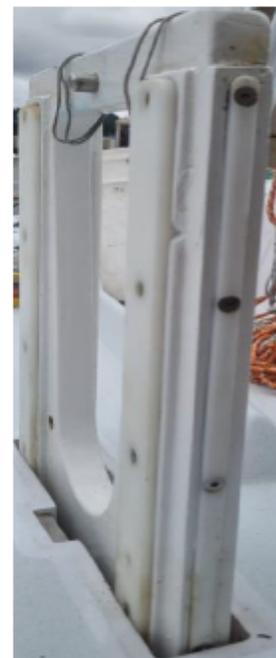
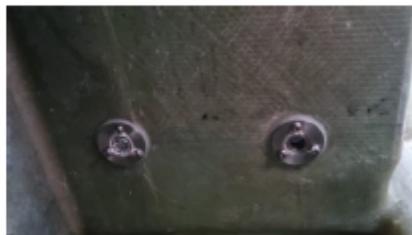
Encaixe da Quilha móvel

- Maior facilidade de alinhamento (leme/quilha/linha mestra do barco);
- Sistema que já foi utilizado nos primeiros HPEs (também usados pelo J/70);
- A eliminação do flange de inox minimiza o risco de acidentes no convés;

- A quilha fica travada na posição baixa por dois parafusos M16, pois o sistema de freio anterior não era eficaz;
- Os mancais/parafusos M16 permitem erguer o barco todo pela quilha, com muito mais segurança, eliminando a necessidade de estropo;

- A redução da caixa da quilha em 18 mm (proa-popa em fibra) elimina a possibilidade de modificação da posição e da angulação da quilha no plano vertical por meio de manipulação das guias (reclamação antiga). Contudo, o vão livre (que enche com água) é 12 mm maior que o padrão Zonda, pois no Zonda as guias são todas fixas na caixa e no MLBW na própria quilha;

- Melhor ajuste da caixa de quilha na grelha, sem necessidade de corte da mesma;
- As novas quilhas podem ser instaladas nos barcos existentes, assim como as quilhas existentes podem ser instaladas nos barcos novos;

- Houve aumento na massa da cabeça quilha pela fundição de alojamentos para as guias, as próprias guias e pino de segurança (sistema de freio);
- O não encapsulamento de fibra na cabeça se deve à possível perda da profundidade da seção de encaixe das guias e para evitar que os furos de fixação das guias se tornem pontos de infiltração de água;
